LA DECORACIÓN INTERIOR DE LA IGLESIA DE SAN ANDRES DE MAZARRÓN (MURCIA). SU PROCESO DE RESTAURACIÓN.

M^a del Loreto López Martínez.

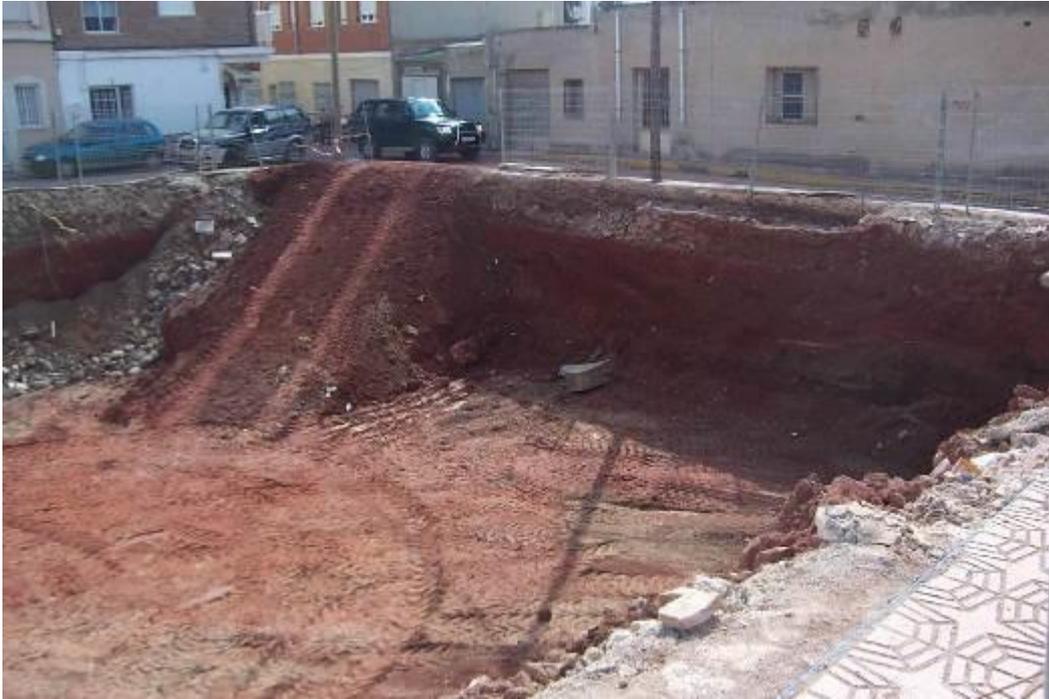
Solar donde apareció la gran masa de almagra y de donde se extrajo el material para la realización del zócalo.

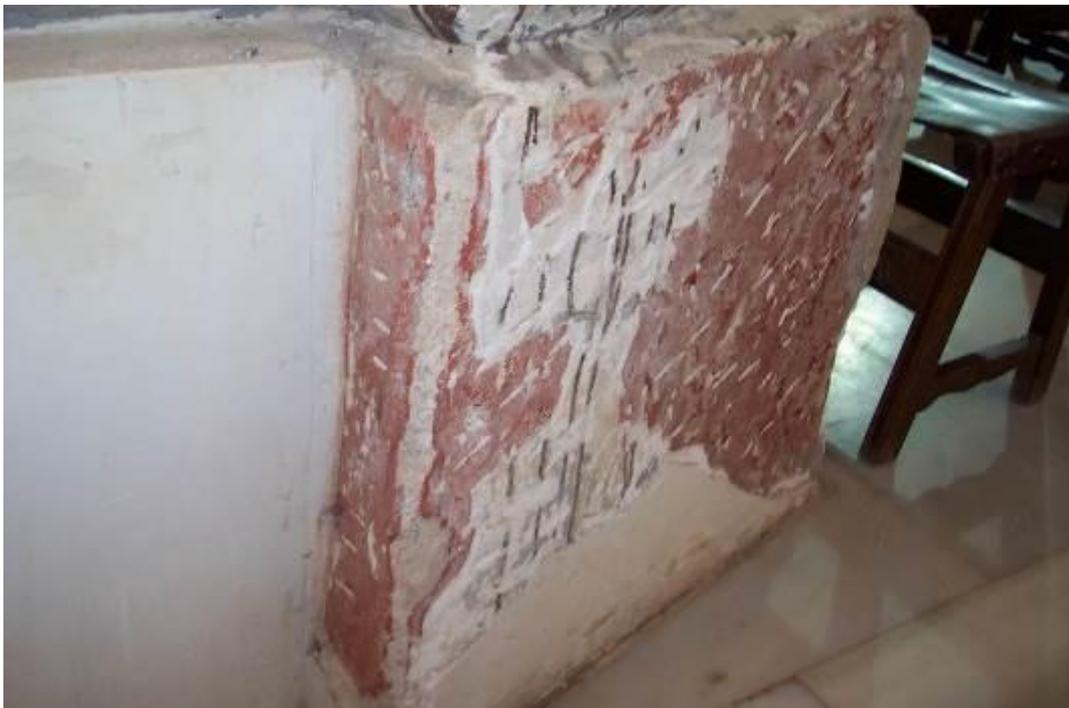
Descubrimiento del zócalo original en mortero de almagra.

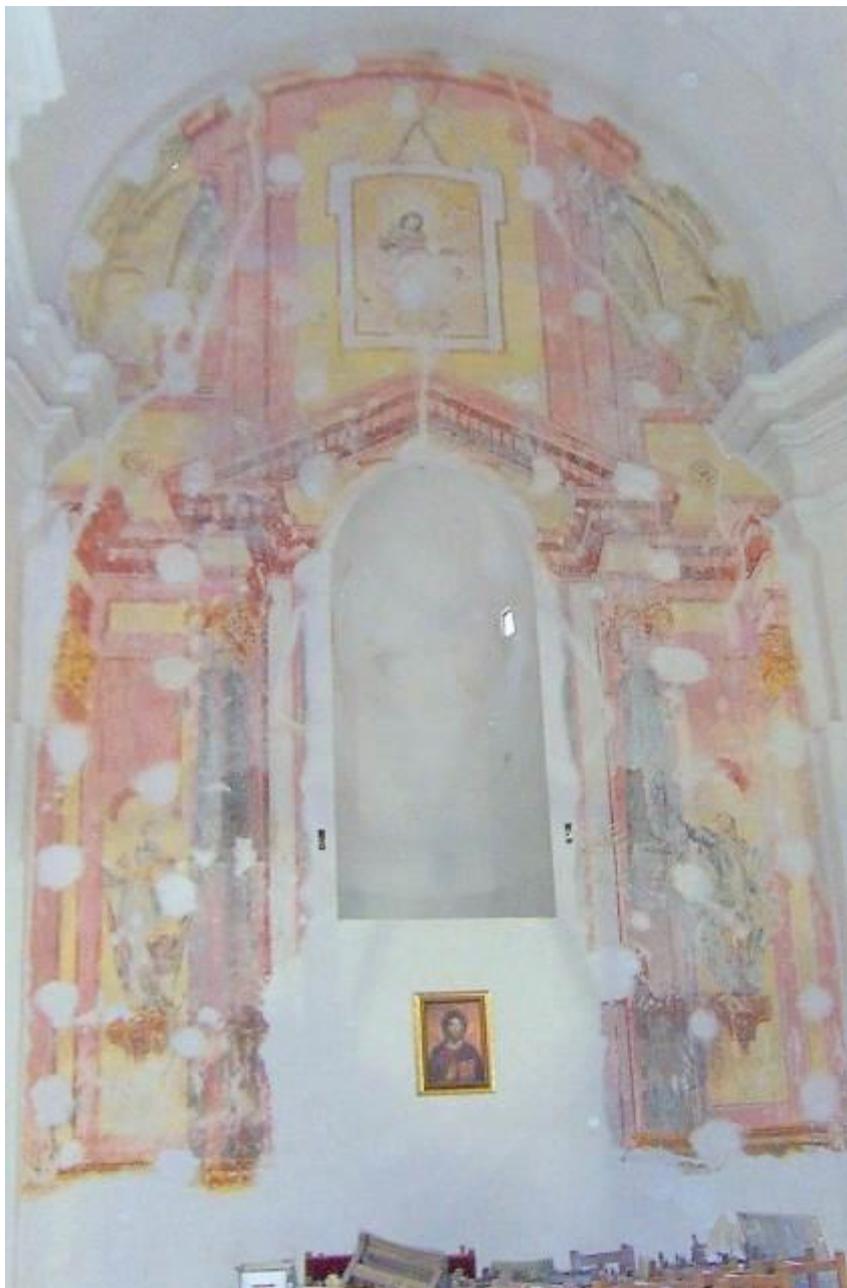
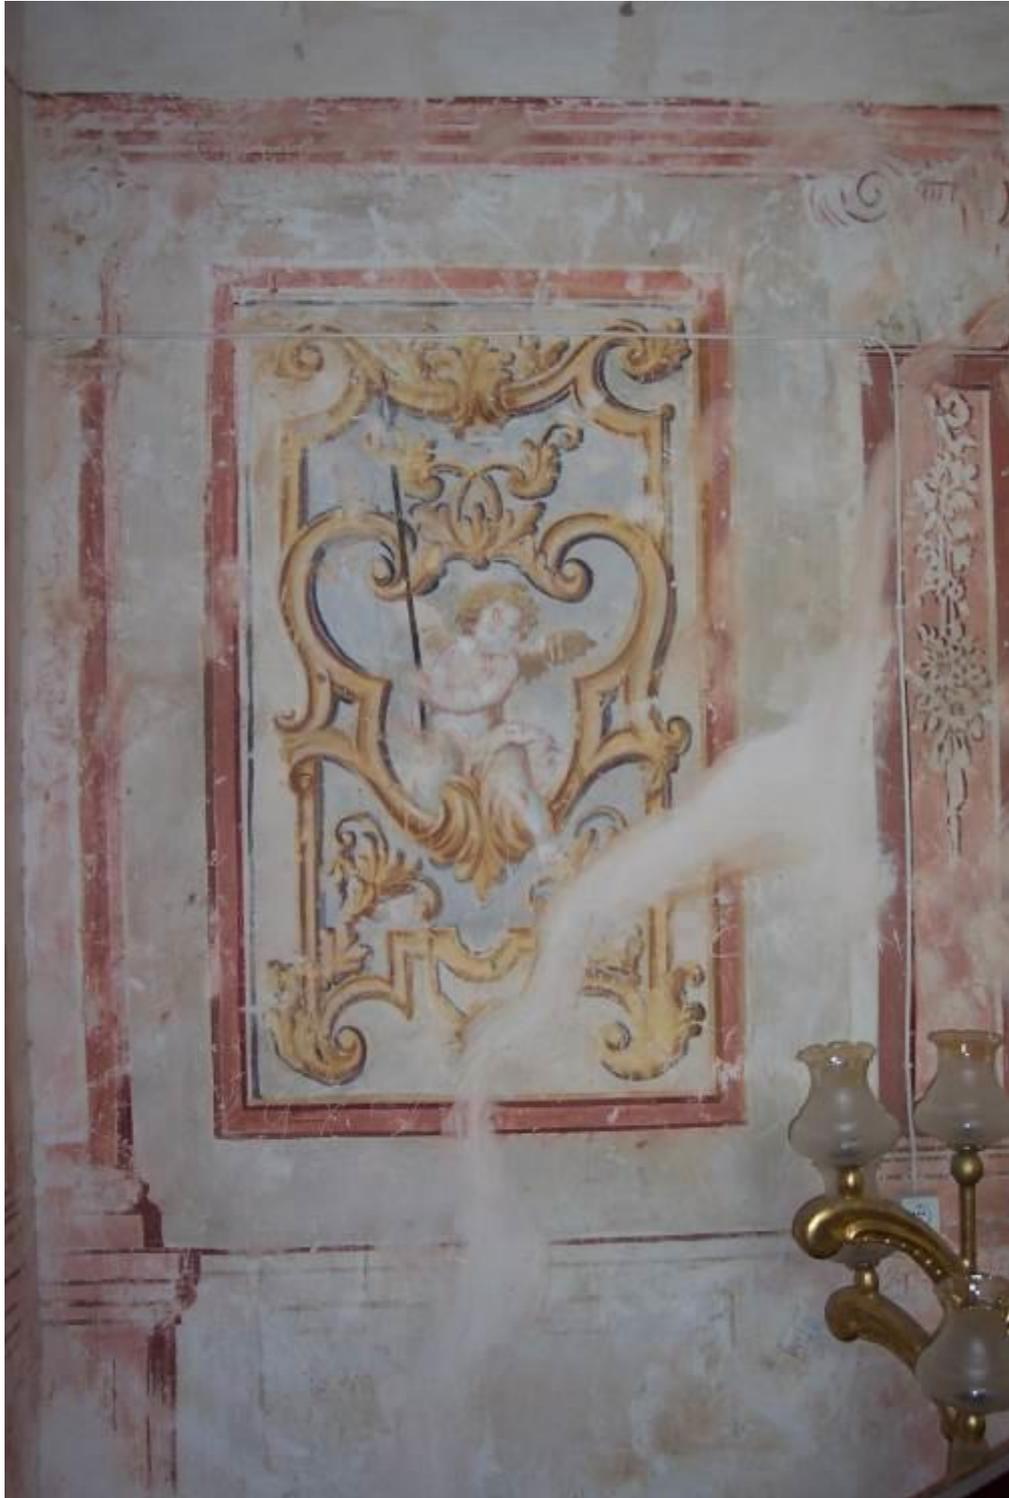
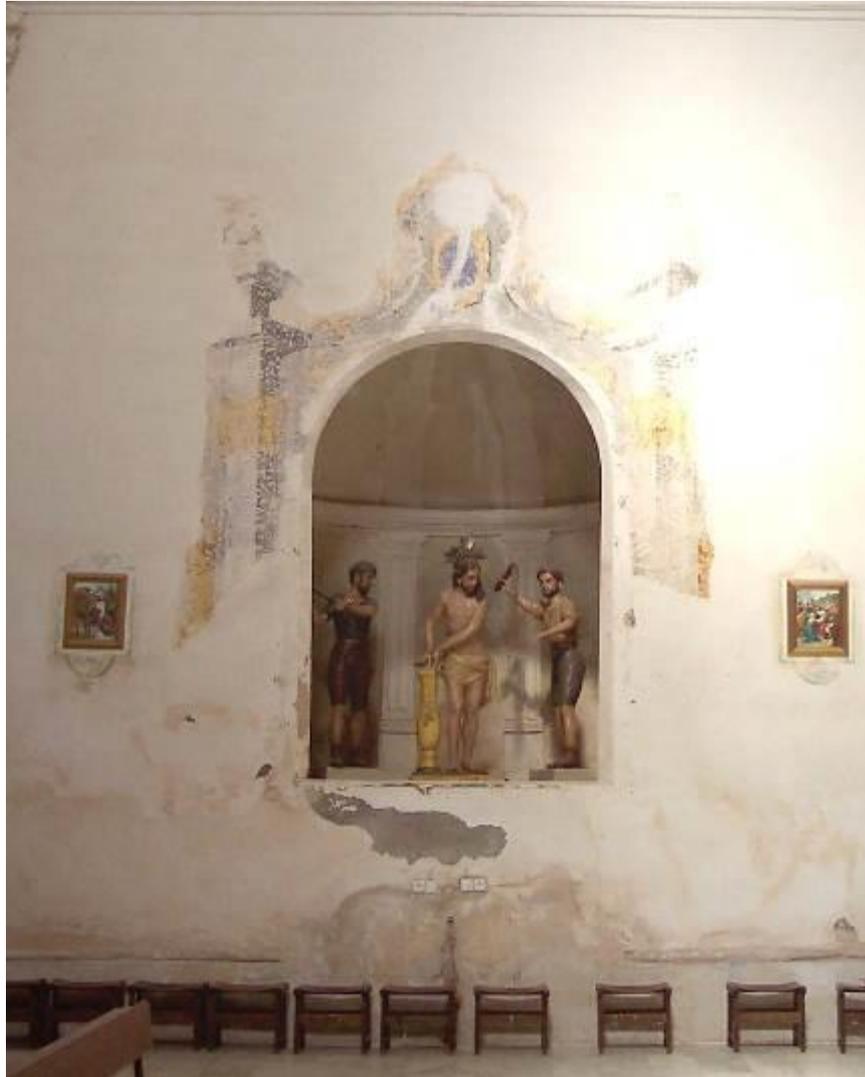
Todas las pinturas decorativas habían sido enmascaradas por una serie de estratos de distinta naturaleza (yesos y/o morteros) y para que éstos agarraran mejor sobre los antiguos muros, se había picado tanto la superficie pictórica como los morteros originales. De este modo se causaron daños irreversibles al conjunto pictórico, ya que fue destruido parcialmente de forma irreversible.

Otro de los principales agentes de deterioro es la gran humedad, especialmente incidente en los muros del lado norte. Debido a la elevada porosidad de los materiales constitutivos de la obra, son fácilmente accesibles por agentes externos dañinos como pueden ser el agua, las soluciones salinas, la contaminación atmosférica, etc. La humedad afectaba especialmente a las zonas bajas desde los zócalos⁹ por capilaridad.

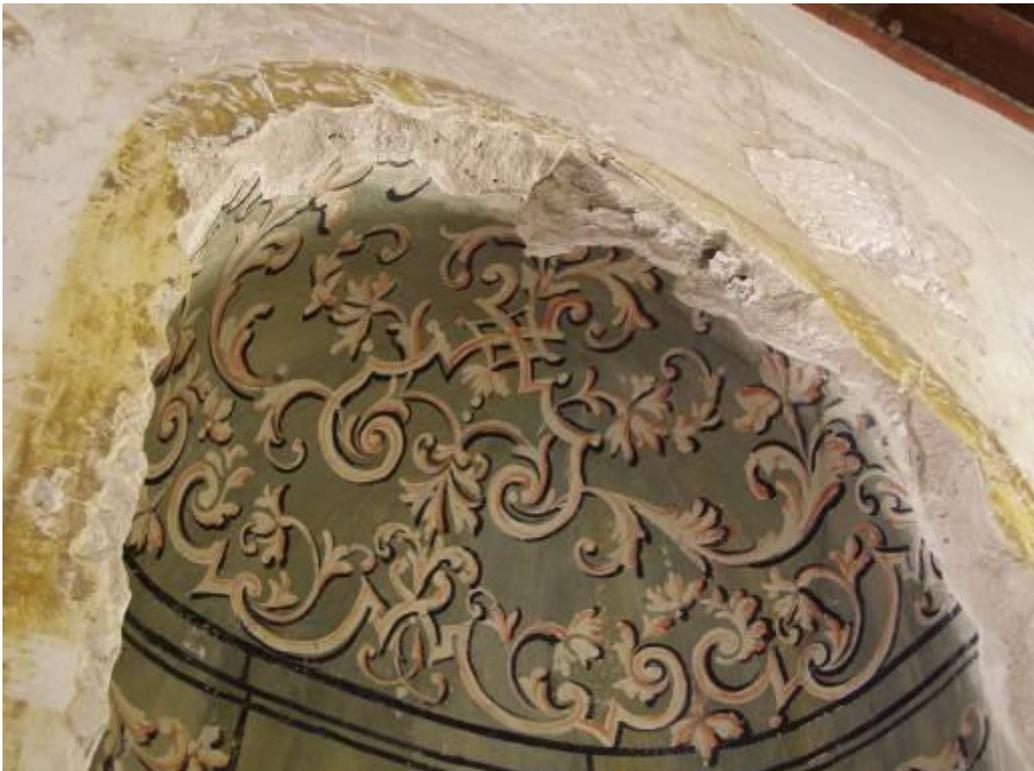
Por otro lado, el mortero se vio afectado por las humedades en zonas puntuales, perdiendo a causa de ello y de la temperatura su cohesión y variando su volumen; de ahí que las pinturas murales se encontraran con patologías por esta causa, destacando las numerosas grietas de distinta consideración¹⁰.

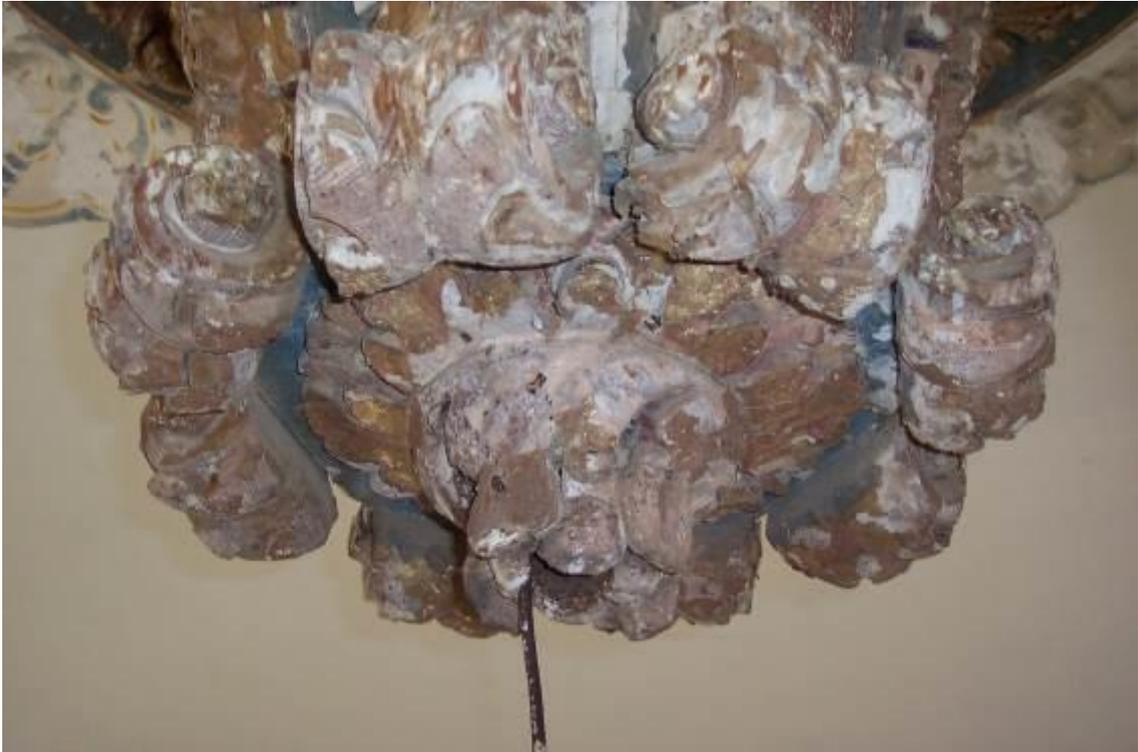
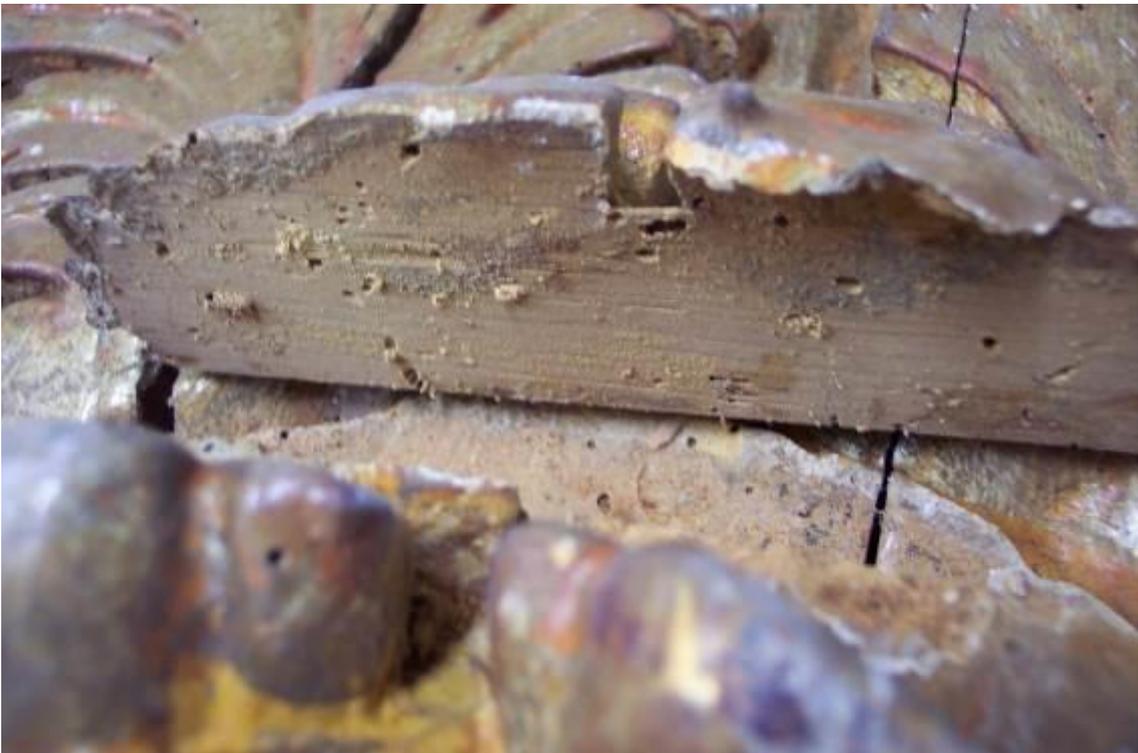
Por último comentar el alto grado de deficiencia de los pocos elementos decorativos en madera, pinjantes de las claves, en la cúpula sobre el crucero y en la de la capilla de Santa Lucía, y ángel colgante de la primera cúpula. Destacaba el fuerte ataque xilófago que sufría, los orificios de salida de los insectos se extendían por toda la superficie y las galerías se encontraban llenas de sus excrementos y polvillo, esto había provocado una gran pérdida de resistencia del soporte lúneo.

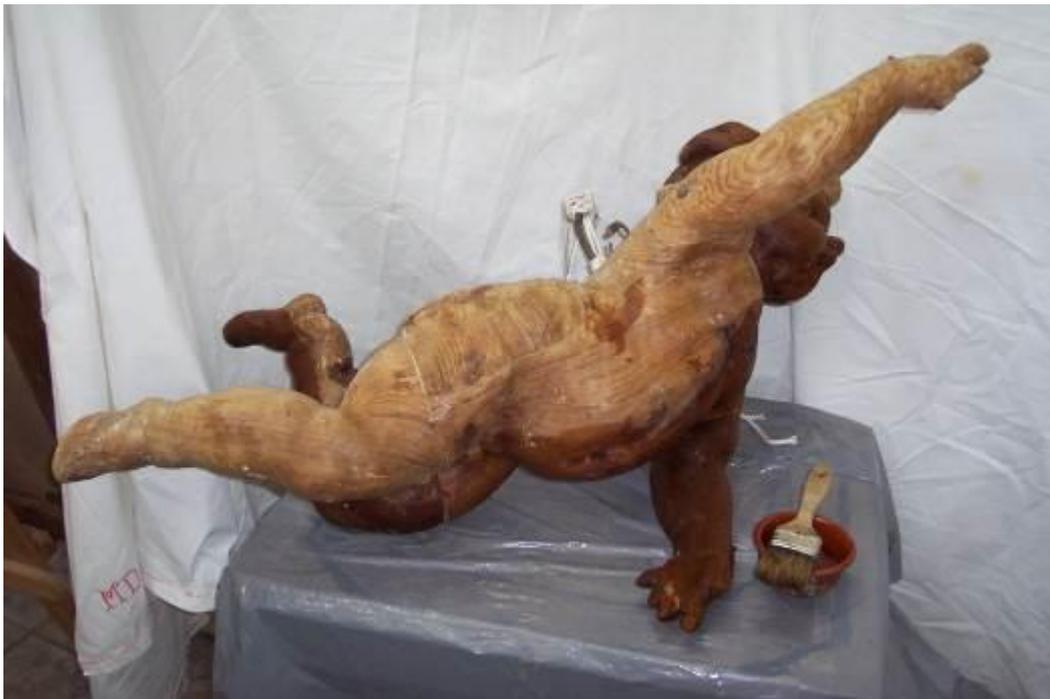
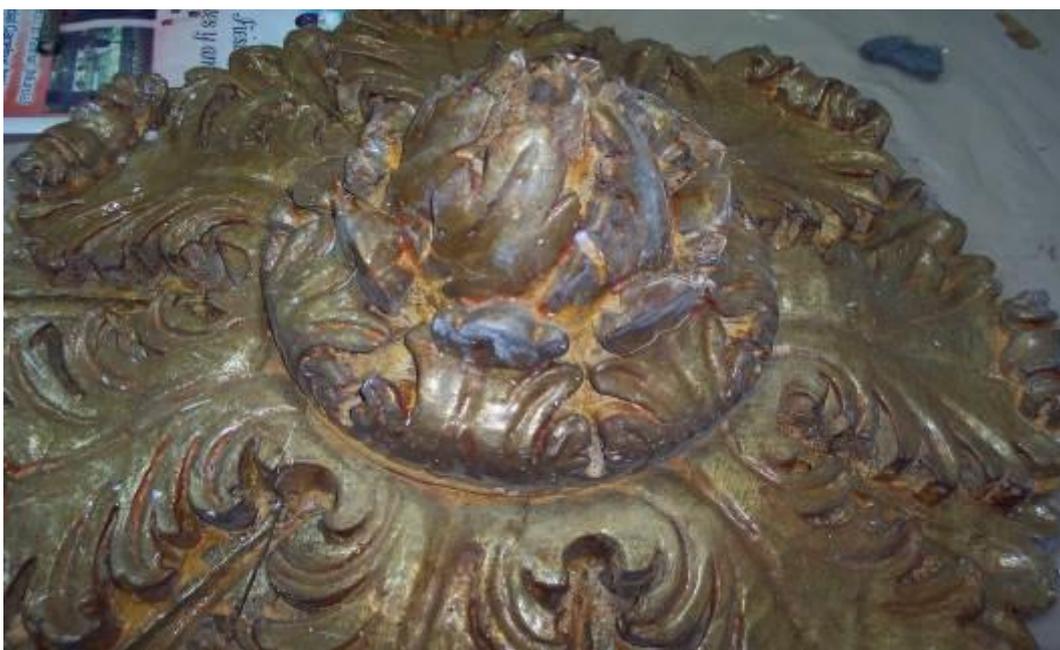
Además, debido a las variaciones de las condiciones medioambientales la madera se encontraba agrietada en varias zonas, con numerosos desprendimientos y pérdidas. Por otro lado, el revestimiento, de plata corlada, se hallaba oxidado y sufría erosiones superficiales que descubrían el bol de base. En el caso del ángel se había perdido completamente tanto la policromía como sus aparejos, quedando la madera vista.

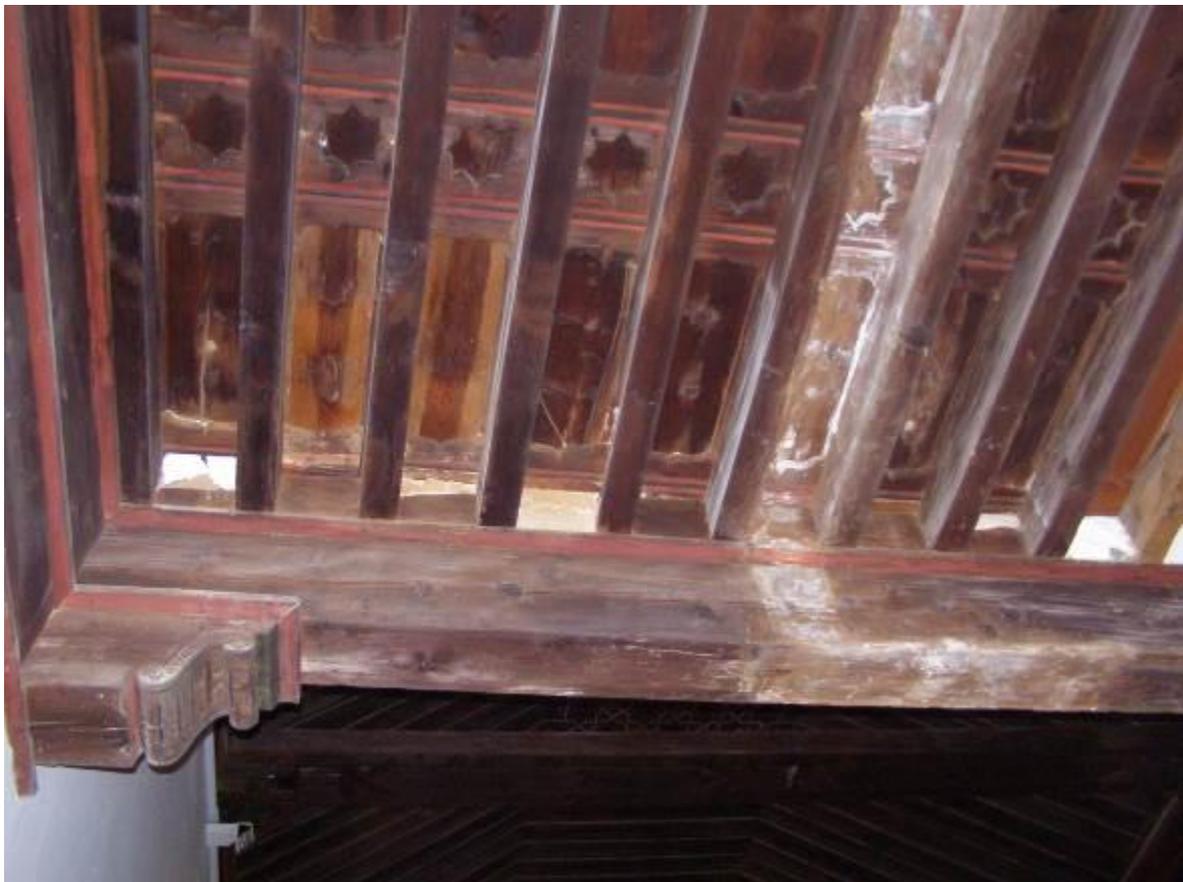
Las patologías que presentaba la zona a tratar eran fundamentalmente las derivadas de la eliminación de tabiquería añadida en época reciente, junto con algunas pérdidas de pequeñas piezas de tablería, una fuerte deshidratación de la fibra de la madera y gran acumulación de suciedad, ocultando la policromía original con que estaba decorada.

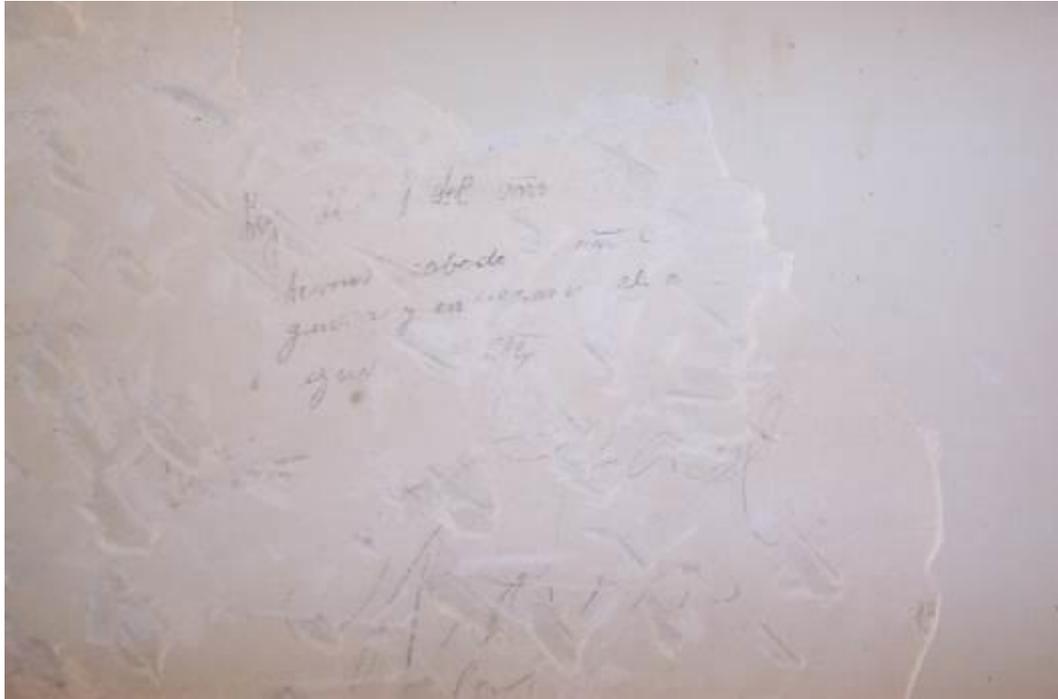
Algunos de los muchos grafitis de las más diversas épocas encontrados en toda la obra.
