LA DECORACIÓN INTERIOR DE LA IGLESIA DE SAN ANDRES DE MAZARRÓN (MURCIA). SU PROCESO DE RESTAURACIÓN.

M^a del Loreto López Martínez.

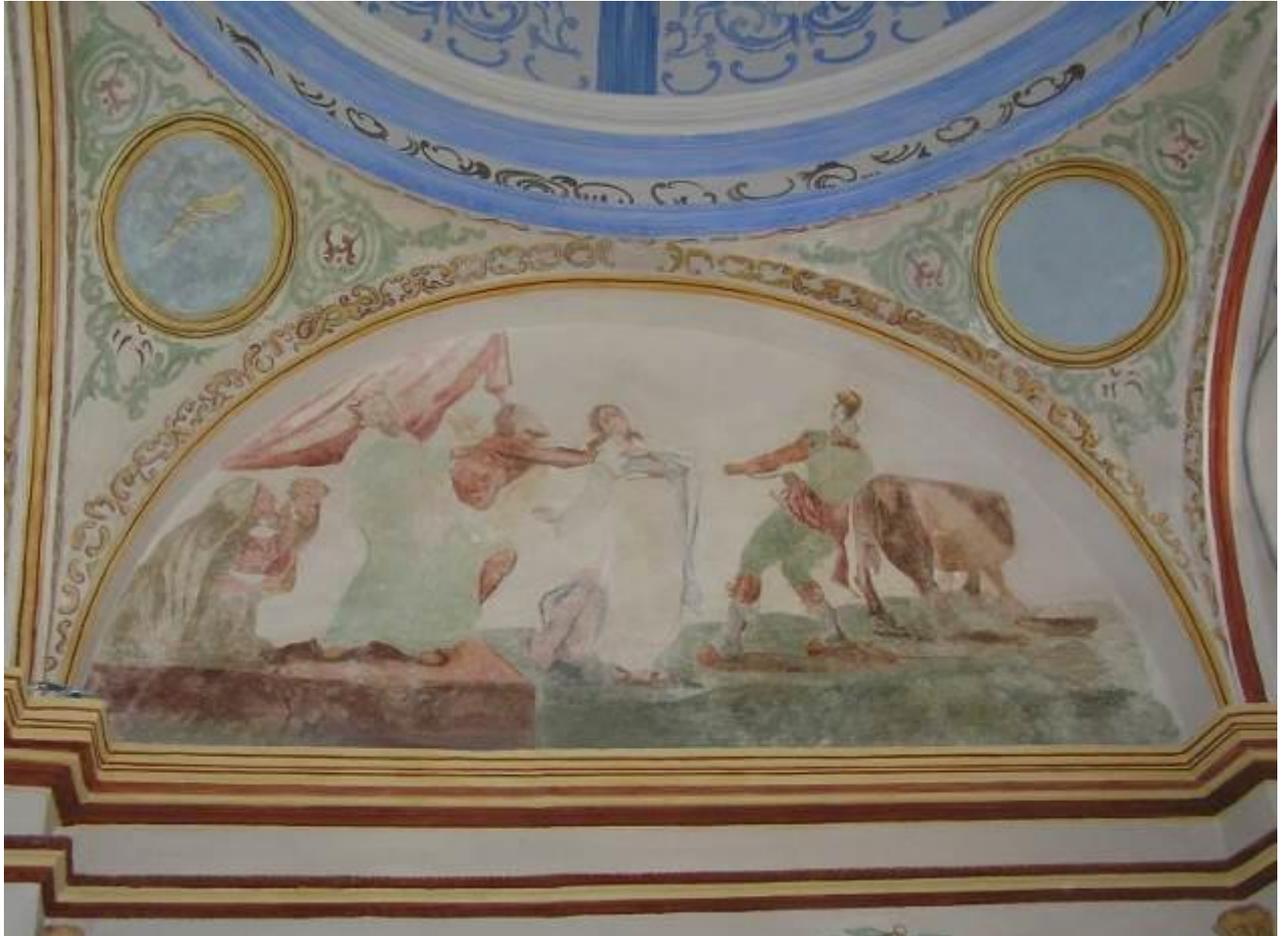
La del lateral izquierdo, la que más restos conserva, nos muestra el momento en que la santa, condenada por el procónsul Pascasio por ser cristiana, es empujada para ser atada a los bueyes que la habían de arrastrar hasta un lupanar, donde la someterían a vejaciones para que perdiera su virtud, de cuyo martirio es milagrosamente liberada al romperse las cuerdas por no poder moverla ni la fuerza de los soldados, ni la de los bueyes.

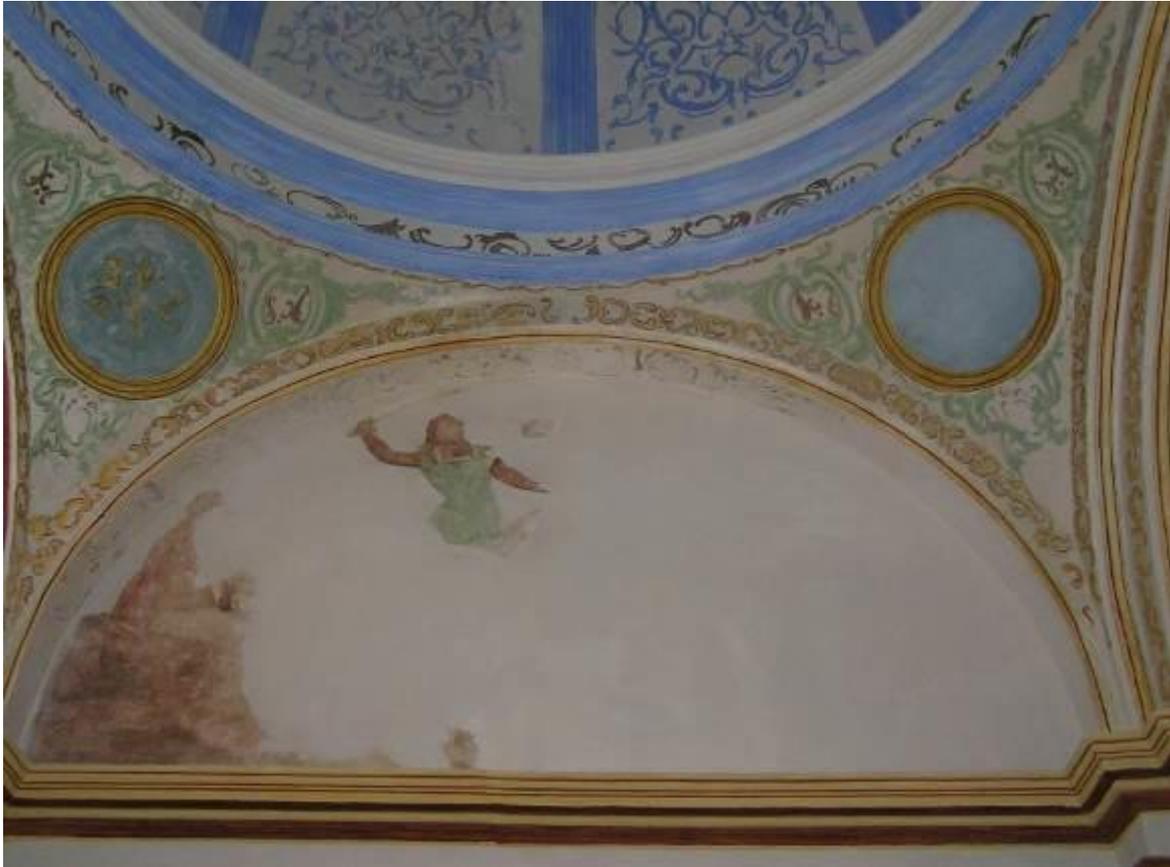
En el luneto de la derecha únicamente quedan restos de la figura del verdugo de la santa, blandiendo el puñal con el que le serían extraídos los ojos, sin los cuales Santa Lucía siguió viendo. Milagro por el que es considerada la patrona de las enfermedades oculares, algo que solía ser muy común en la población minera que, entre otras graves afecciones, padecían la denominada ceguera del minero, nistagmo, provocada por la falta de luz.

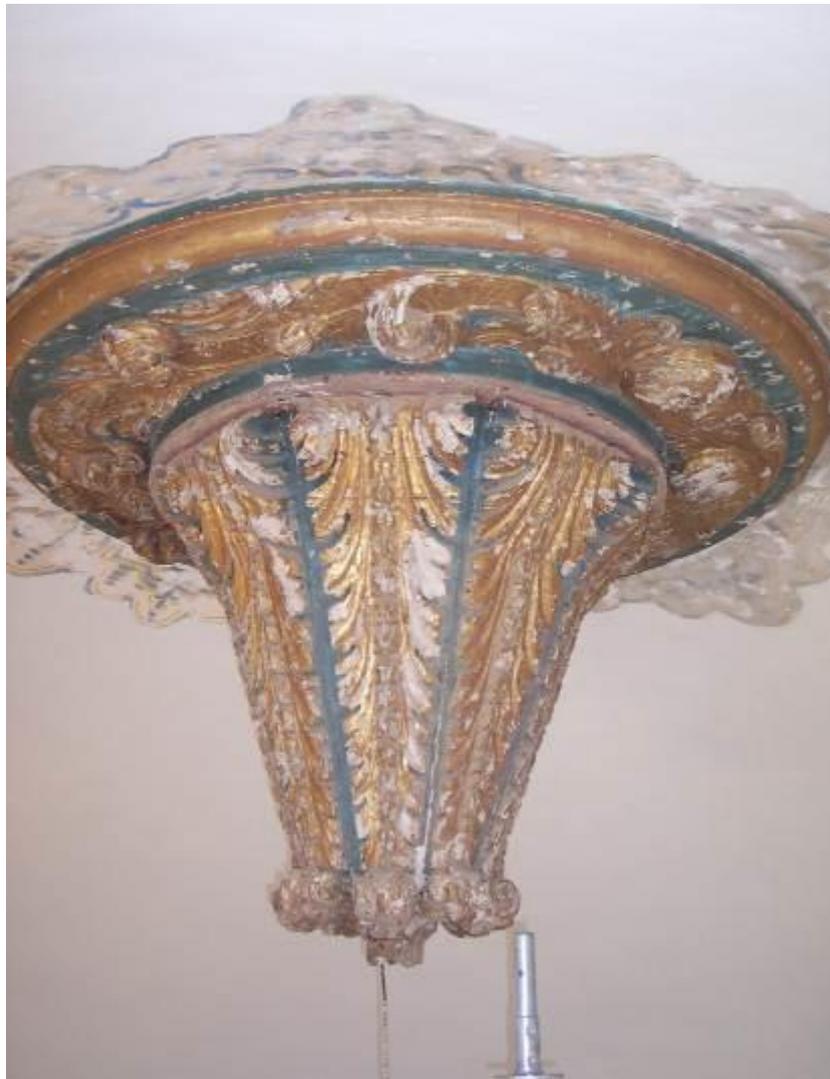
Por último comentar el alto grado de deficiencia de los pocos elementos decorativos en madera, pinjantes de las claves, en la cúpula sobre el crucero y en la de la capilla de Santa Lucía, y ángel colgante de la primera cúpula. Destacaba el fuerte ataque xilófago que sufría, los orificios de salida de los insectos se extendían por toda la superficie y las galerías se encontraban llenas de sus excrementos y polvillo, esto había provocado una gran pérdida de resistencia del soporte lúneo.

Además, debido a las variaciones de las condiciones medioambientales la madera se encontraba agrietada en varias zonas, con numerosos desprendimientos y pérdidas. Por otro lado, el revestimiento, de plata corlada, se hallaba oxidado y sufría erosiones superficiales que descubrían el bol de base. En el caso del ángel se había perdido completamente tanto la policromía como sus aparejos, quedando la madera vista.

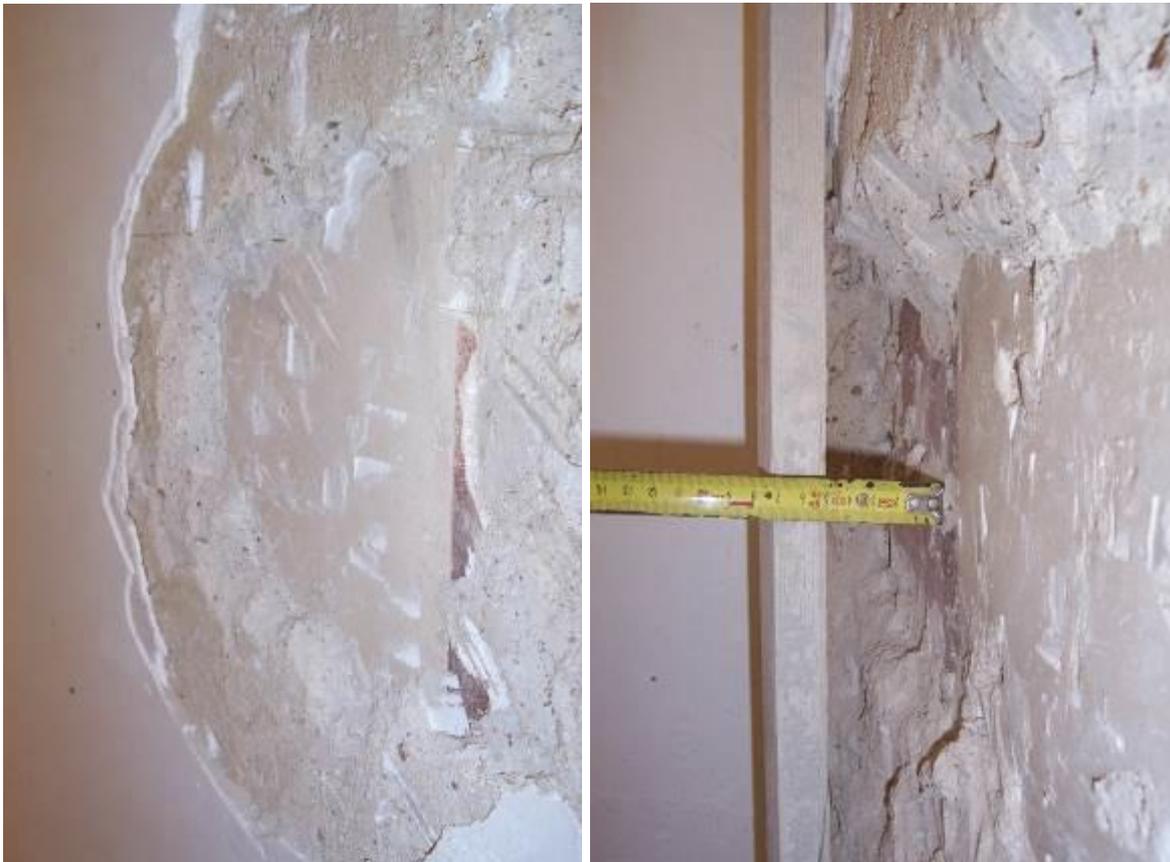
Algunos de los muchos grafitis de las más diversas épocas encontrados en toda la obra.

Eliminación de yesos sobre las zonas policromadas, con suma precaución a base de bisturí y escarpelo. Puntualmente, en zonas de mayor resistencia, para desprenderlo se iba humedeciendo previamente con un hisopo. En las zonas donde en estratos inferiores se han encontrado *grafittis*, dado su interés histórico, se han ido documentando fotográficamente.
